القاهرة التاريخية
HISTORIC CAIRO

مشروع ترميم
قصر محمد علي باشا

قصر محمد علي باشا

٢٠٠٥

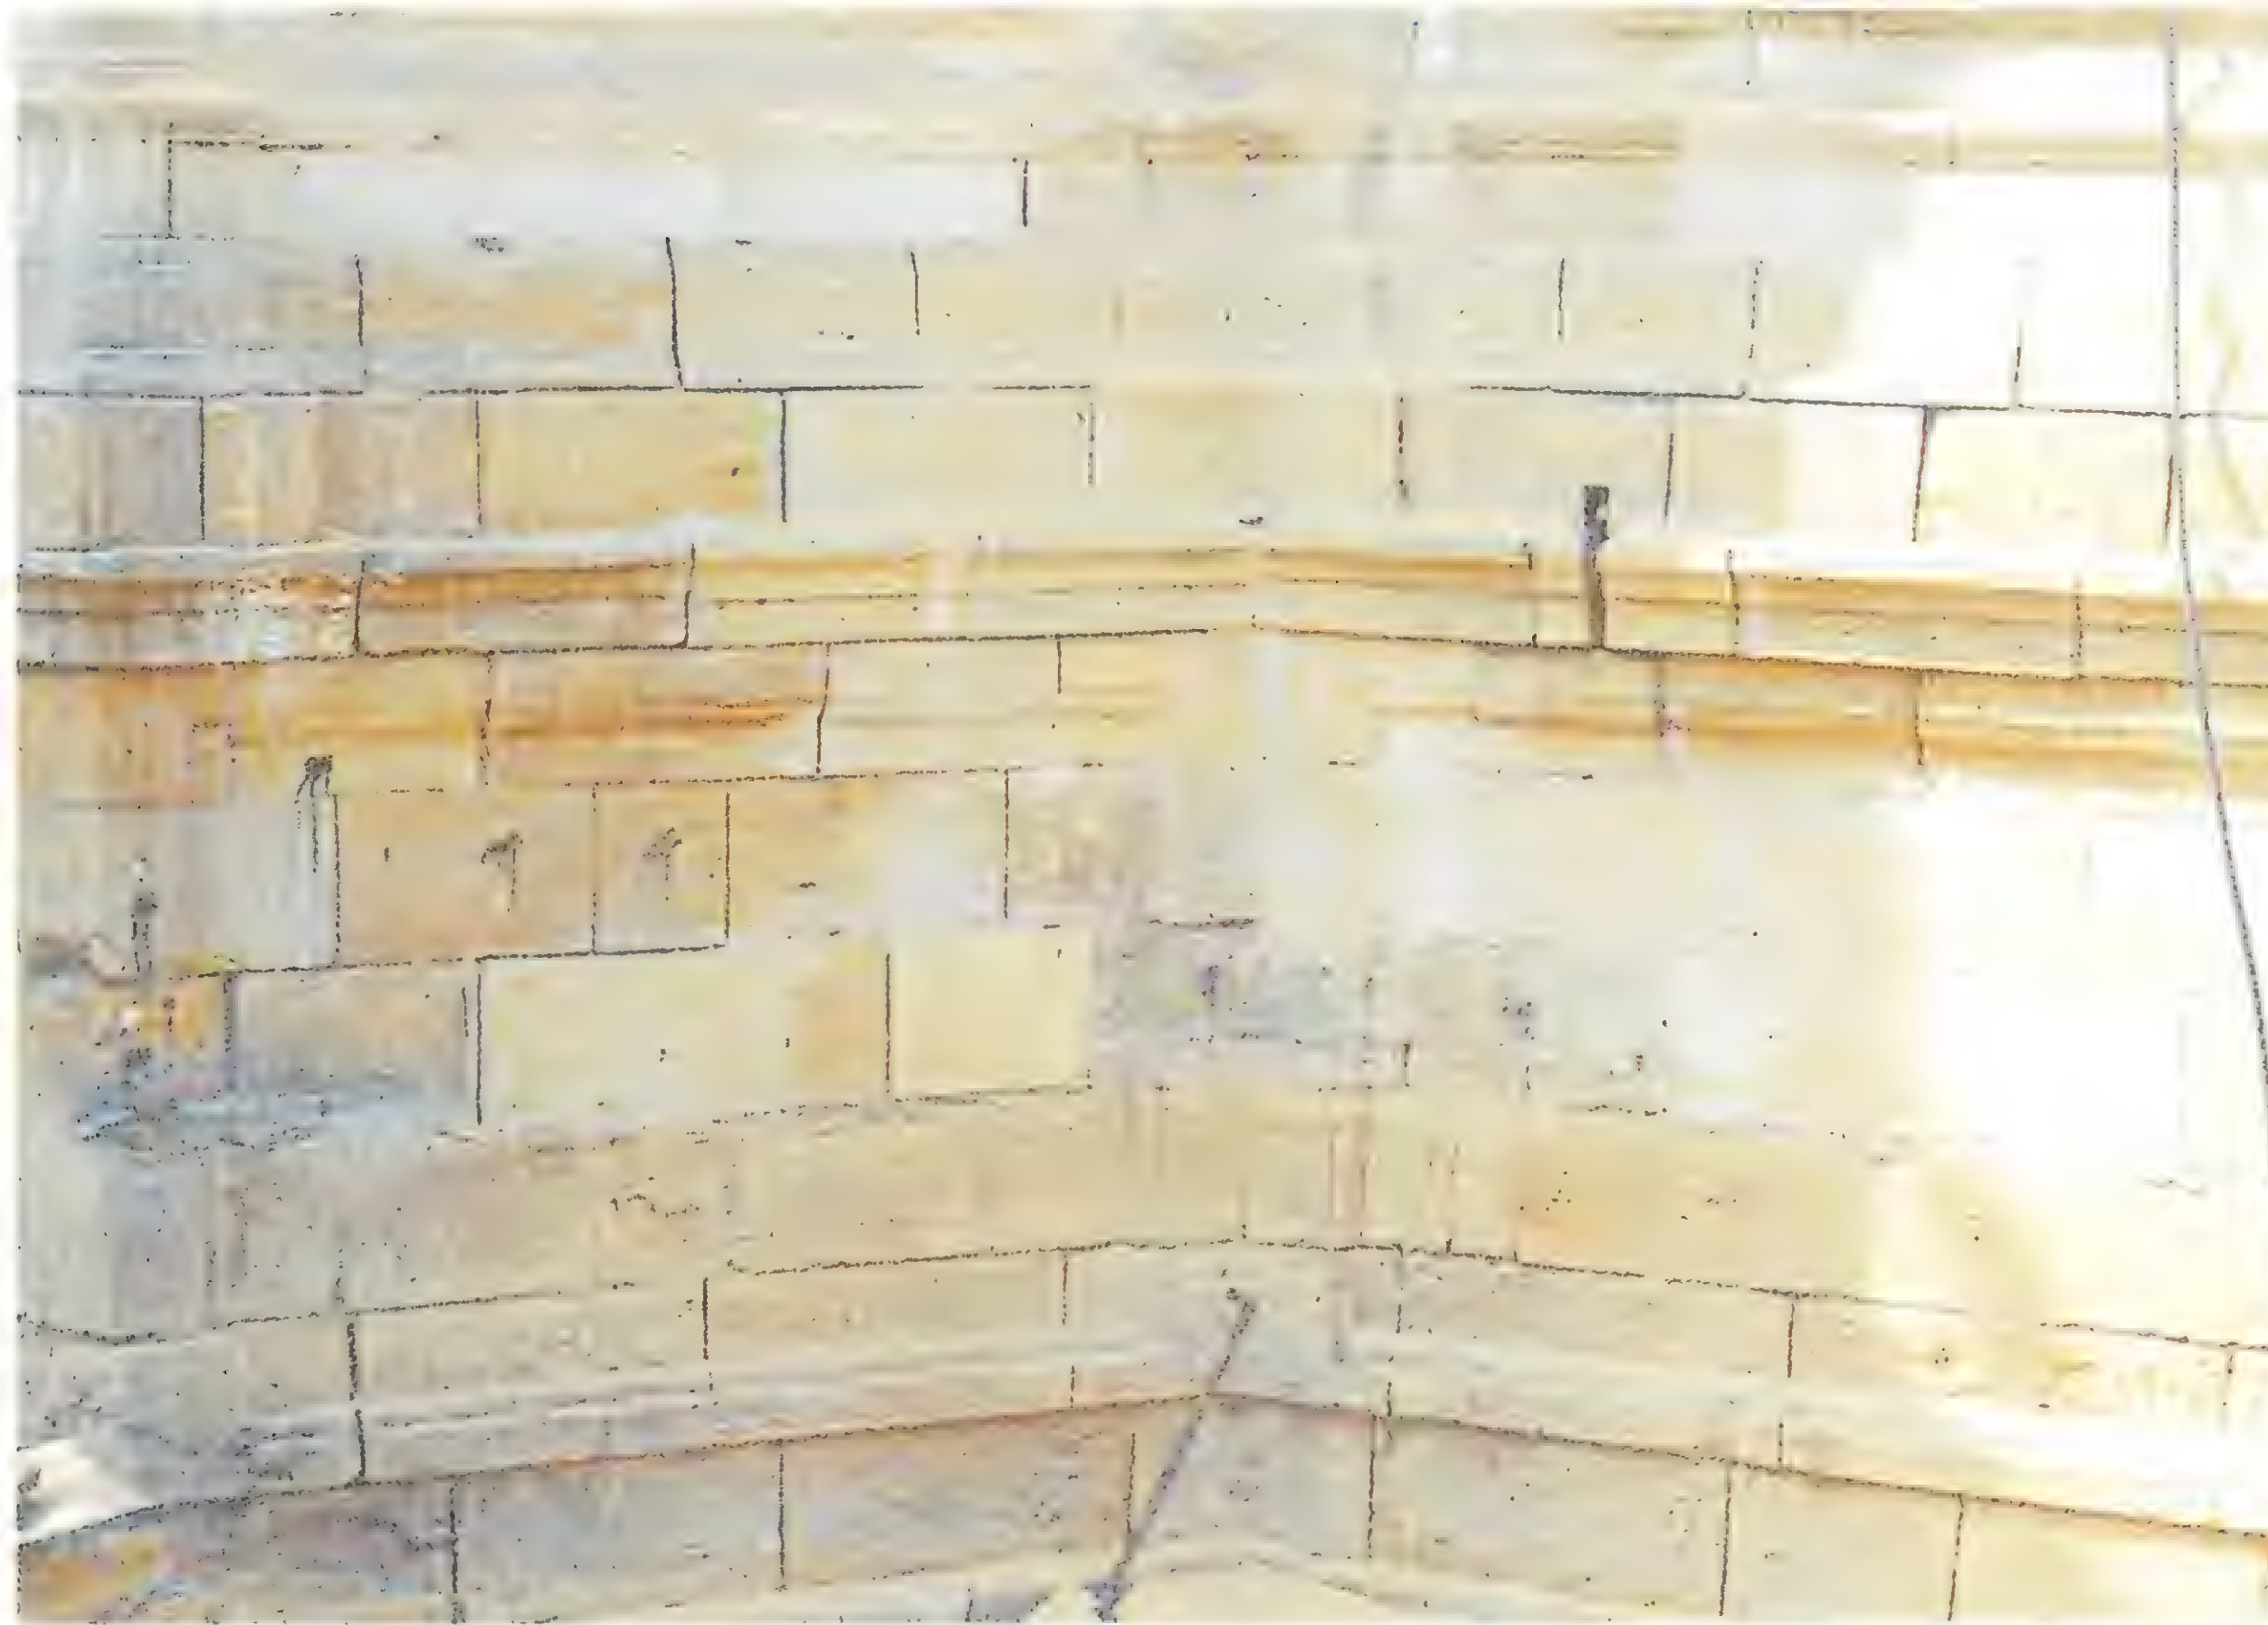
نماذج من مظاهر التلف للواجهات الحجرية

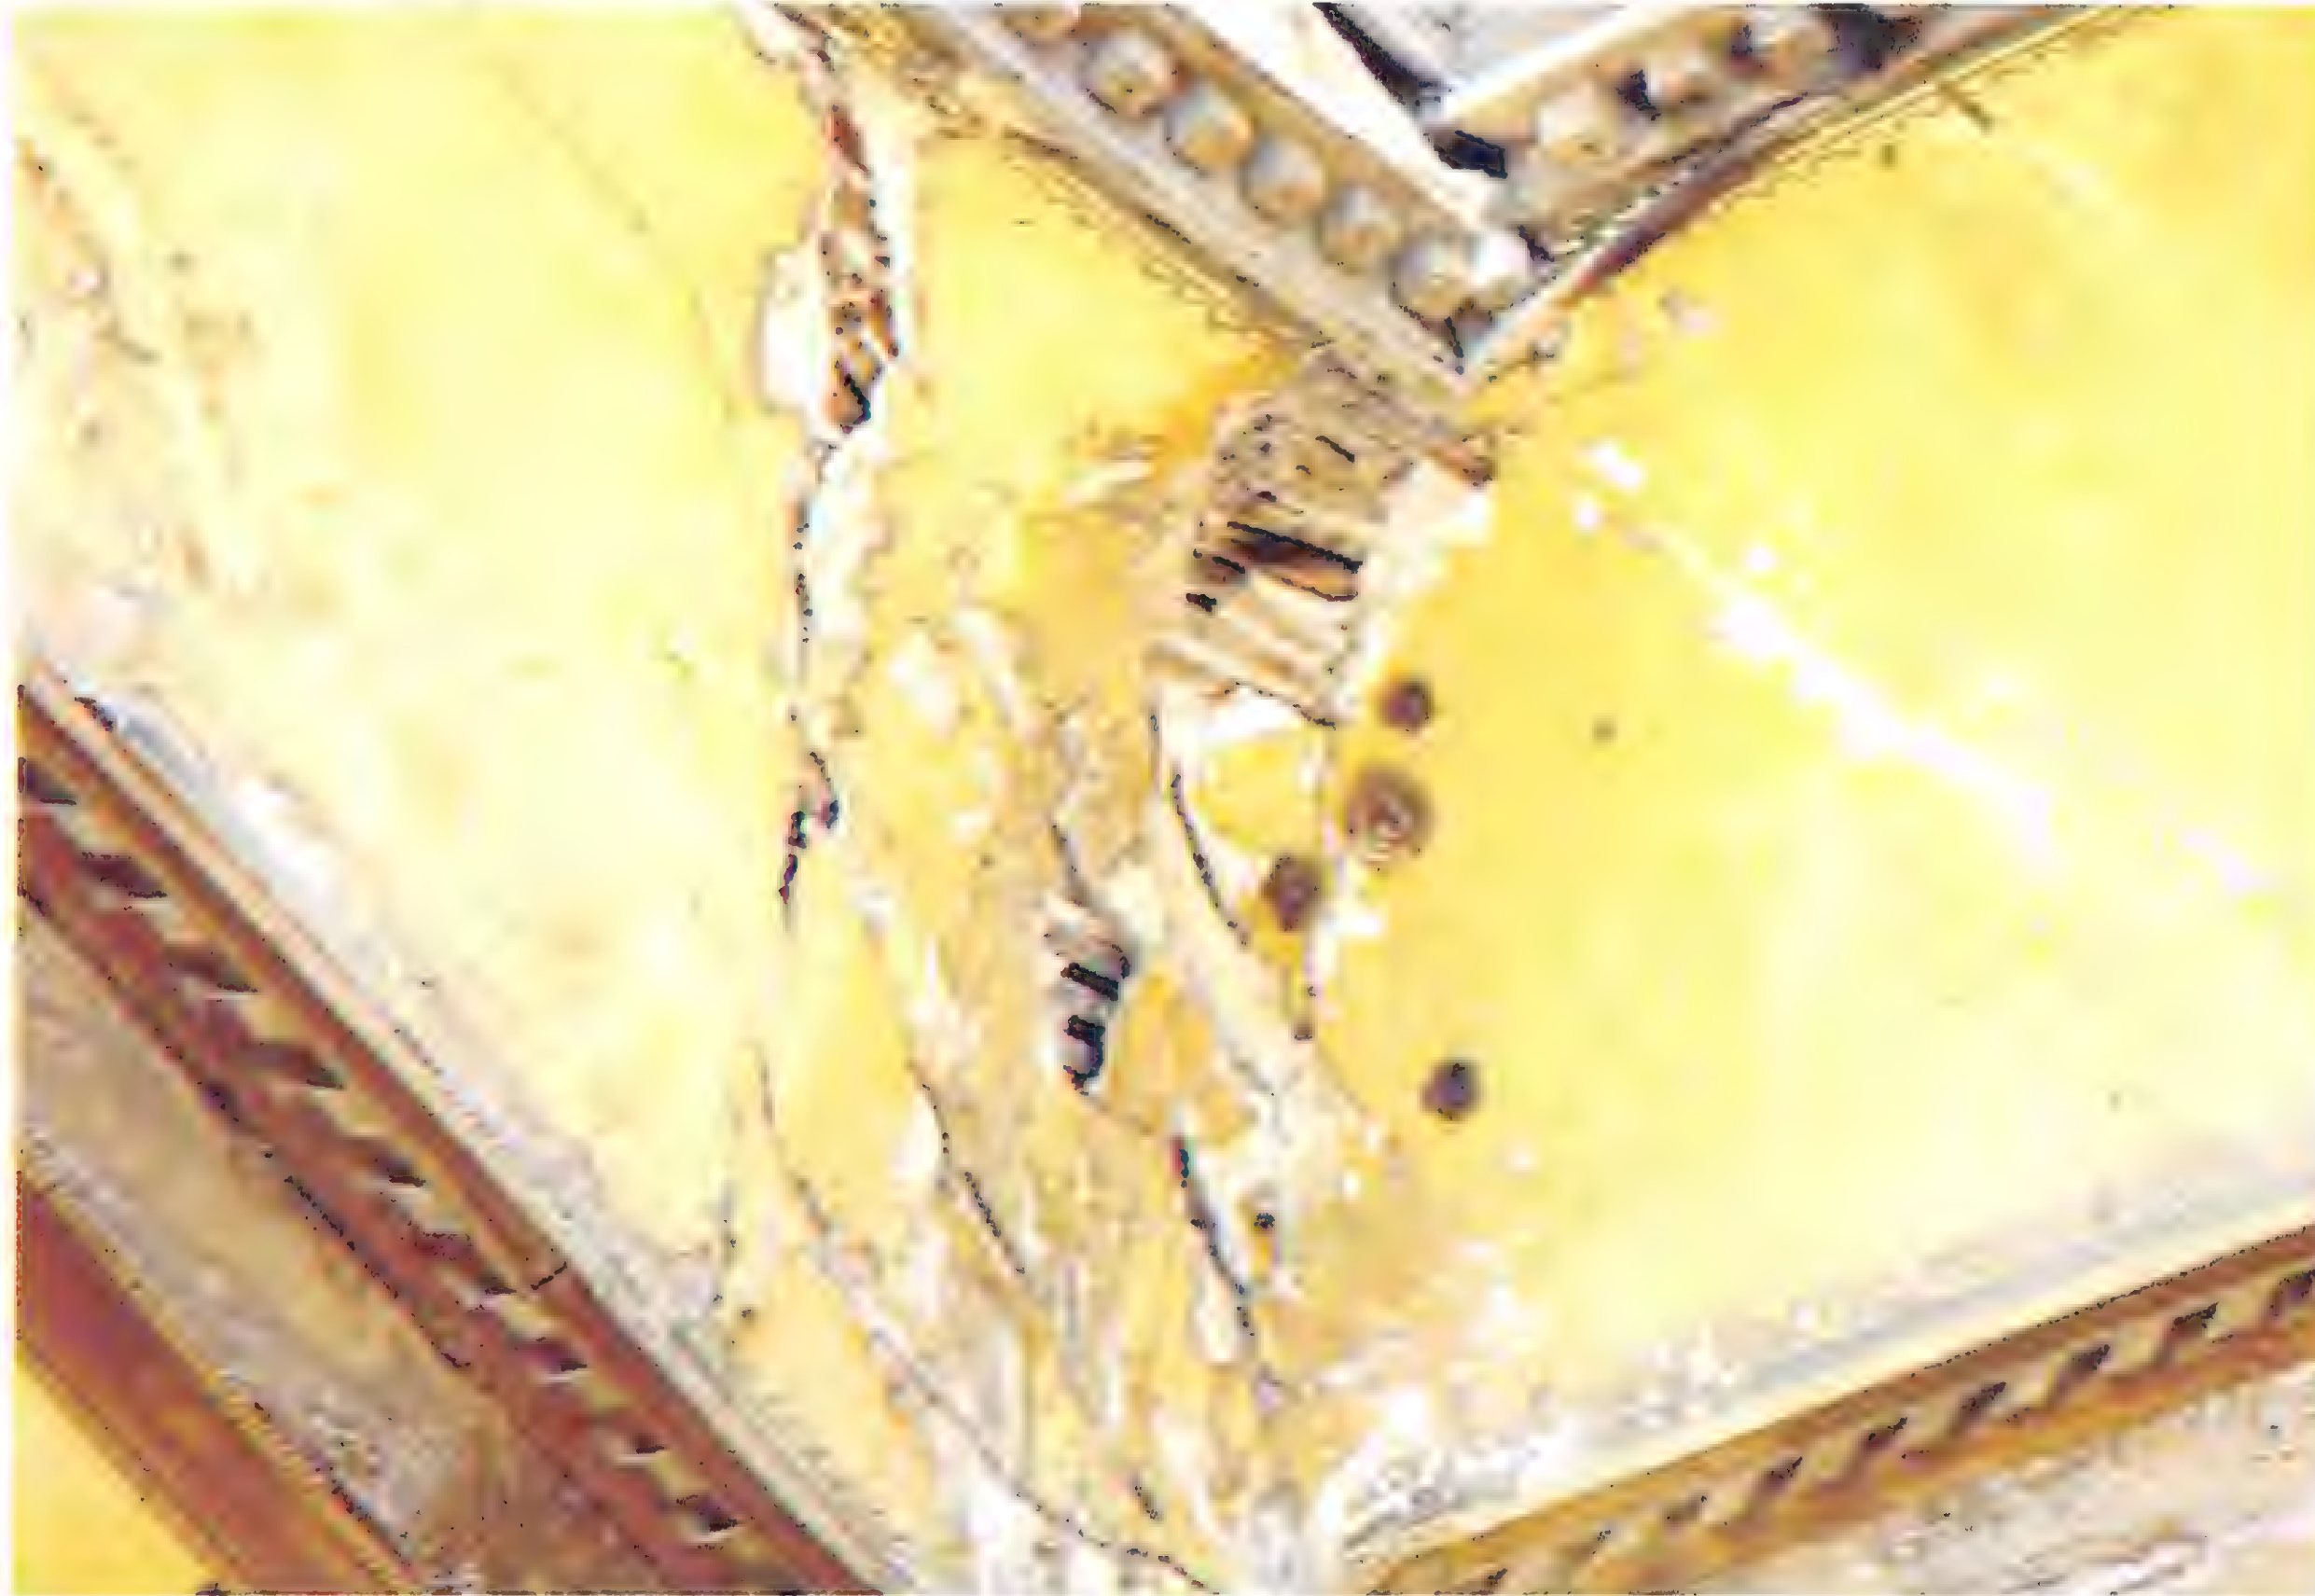
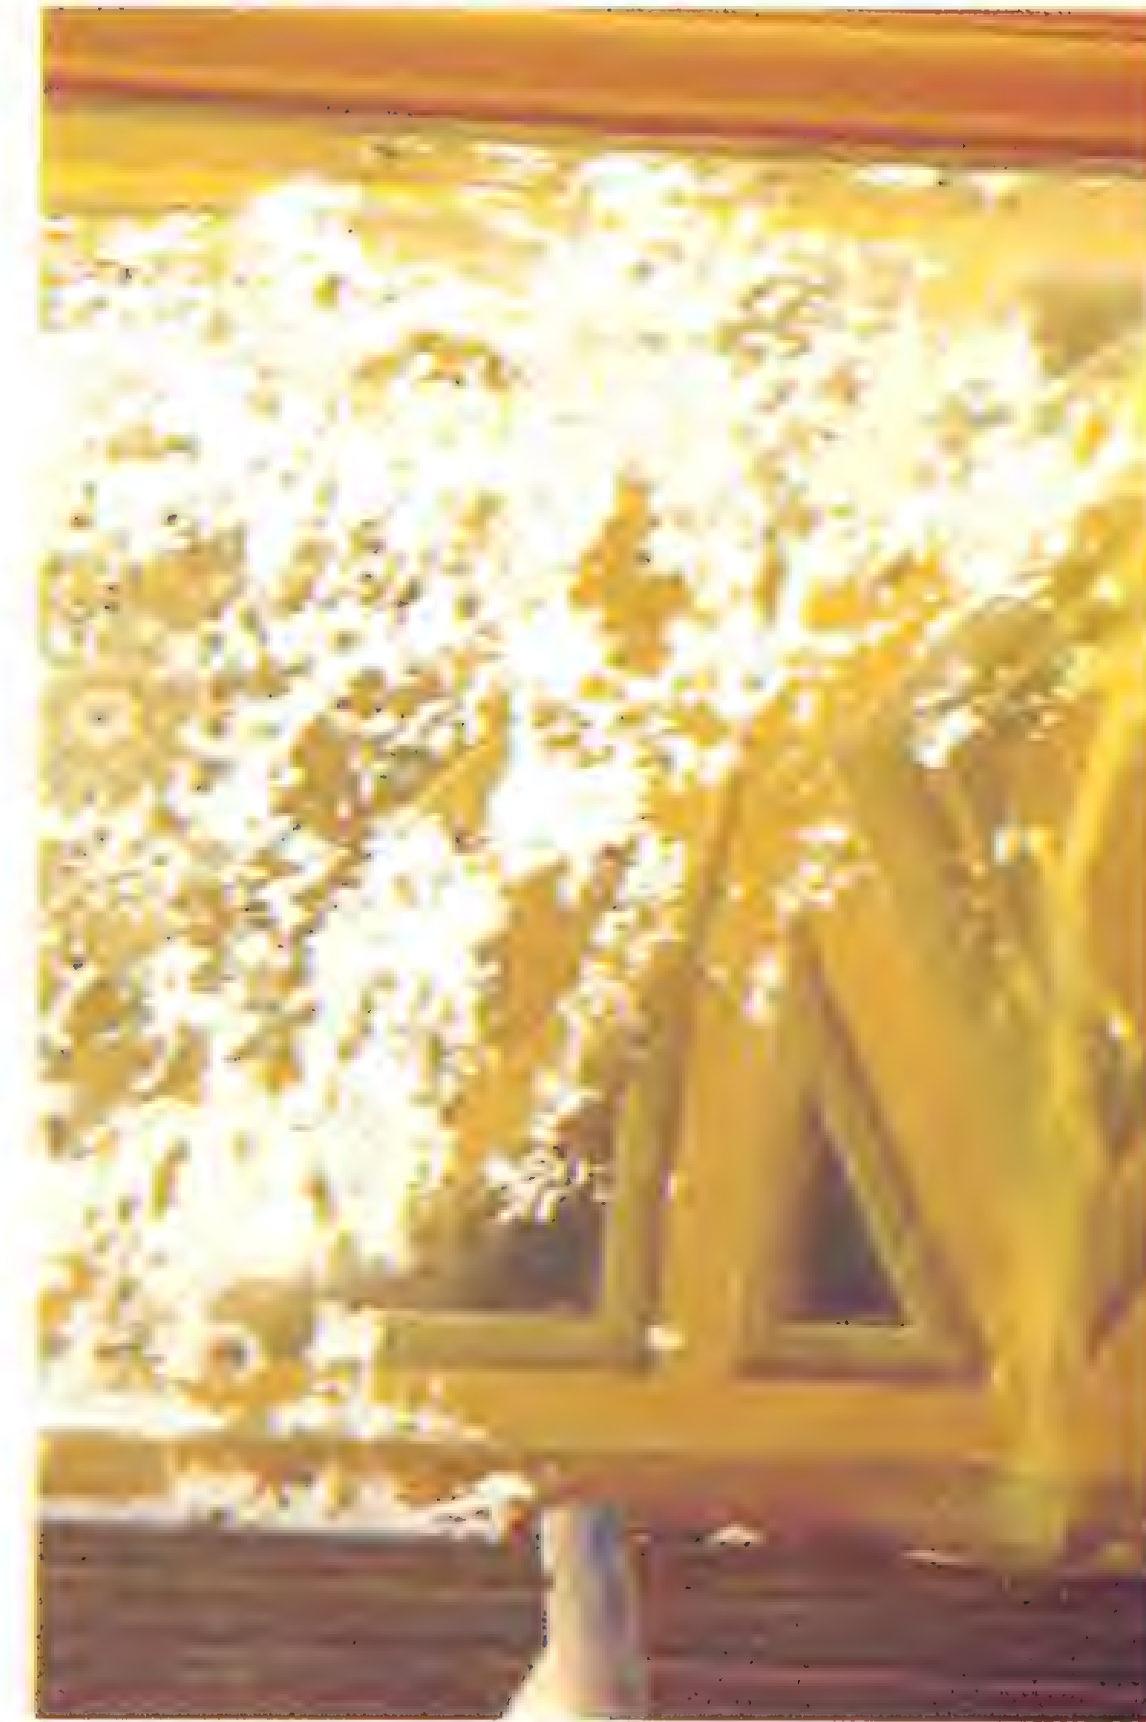
مظاهر تدهور الكرانيش المطلة على الفسقية

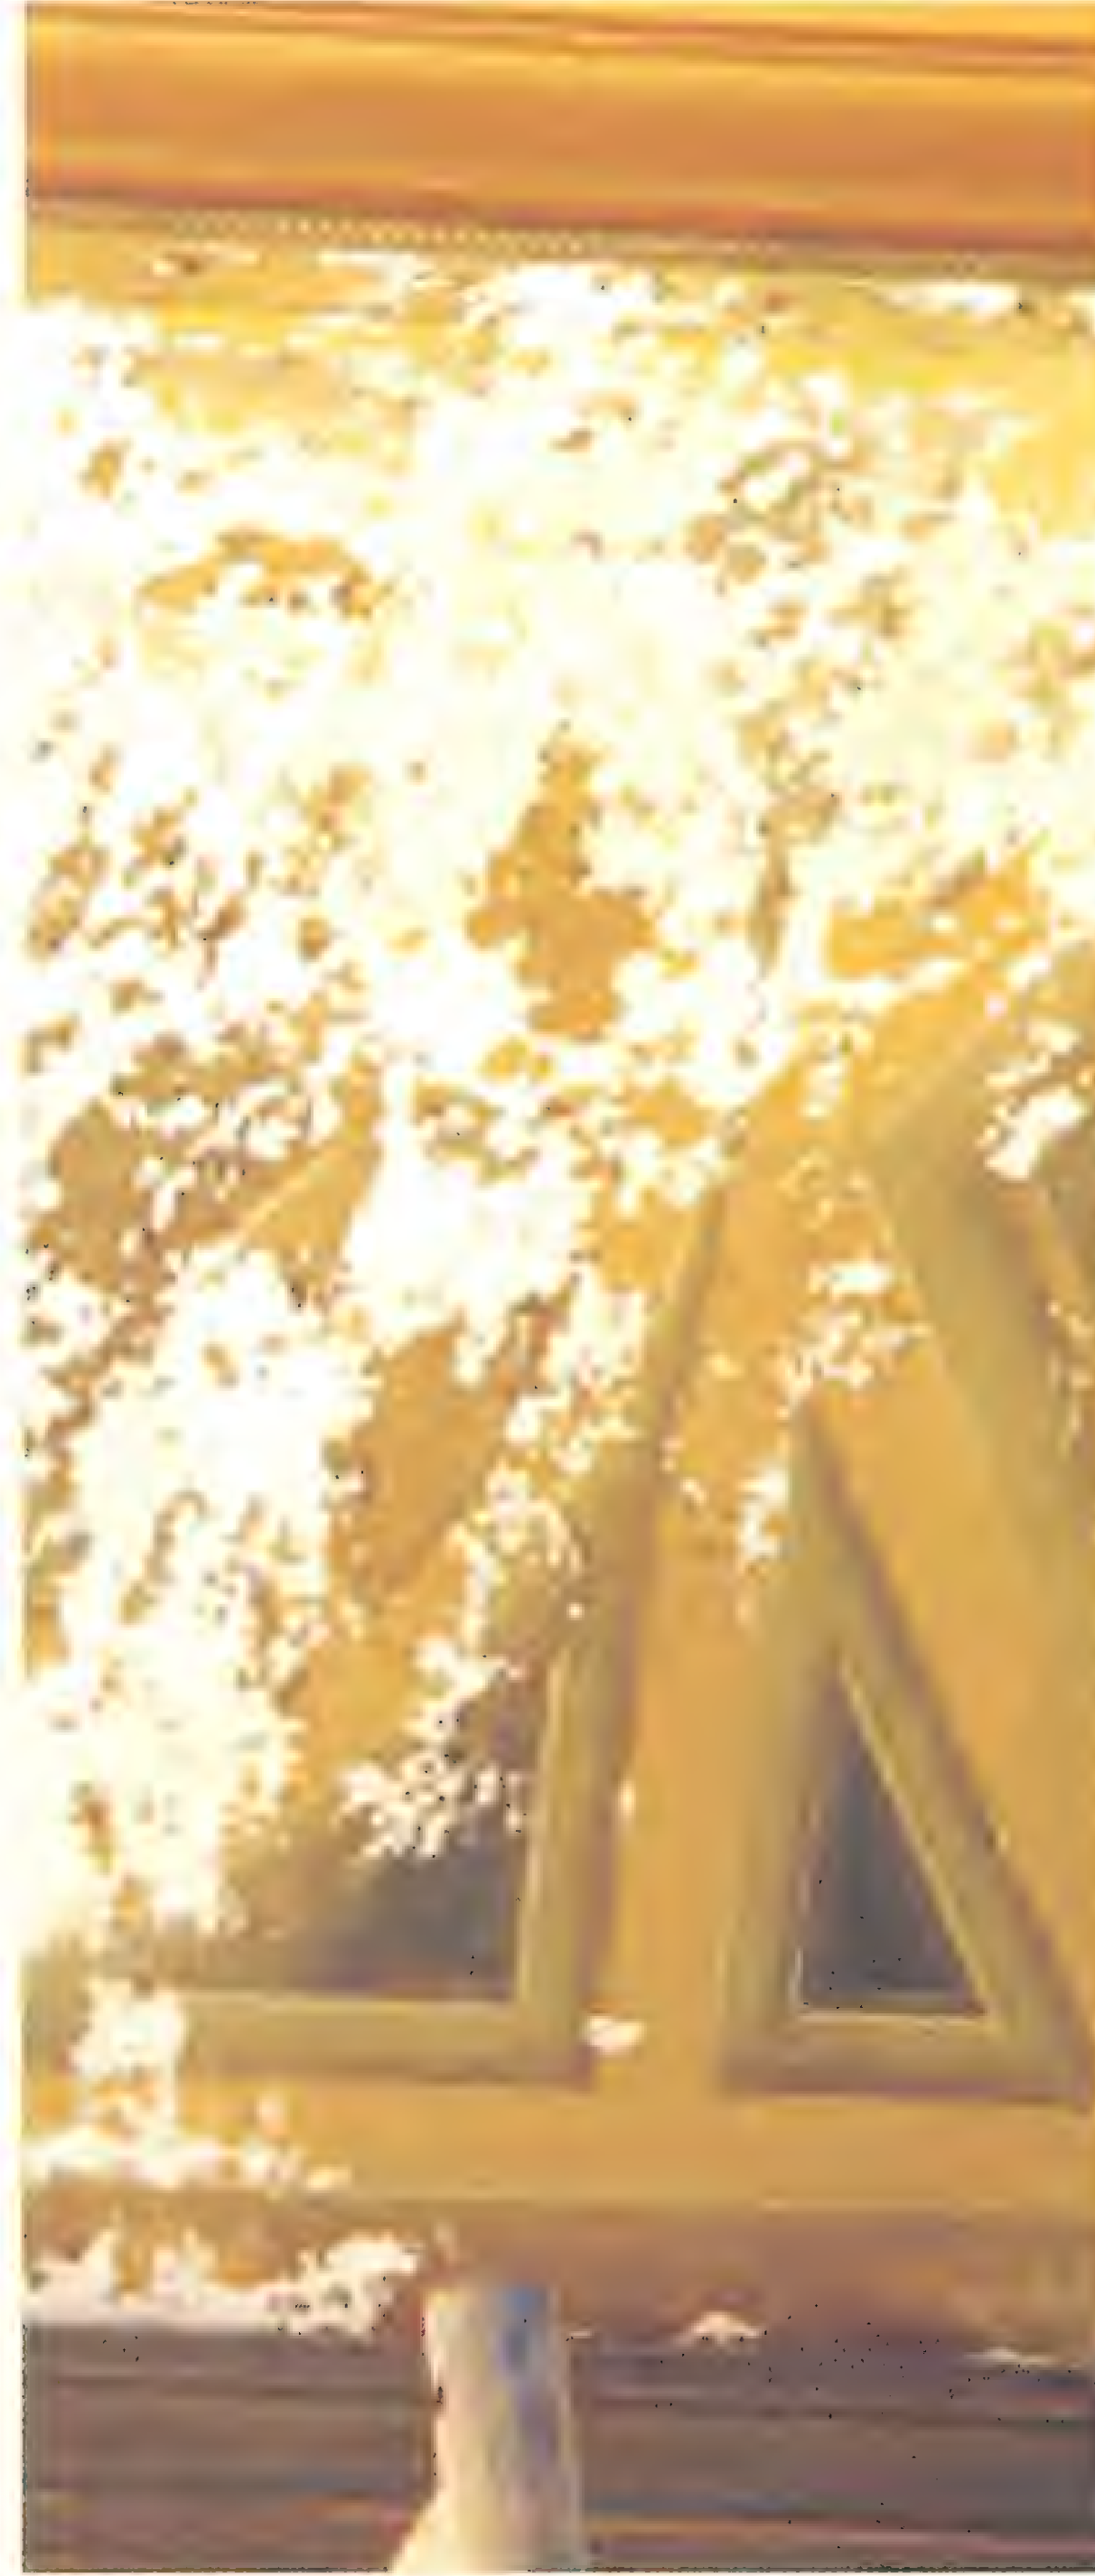
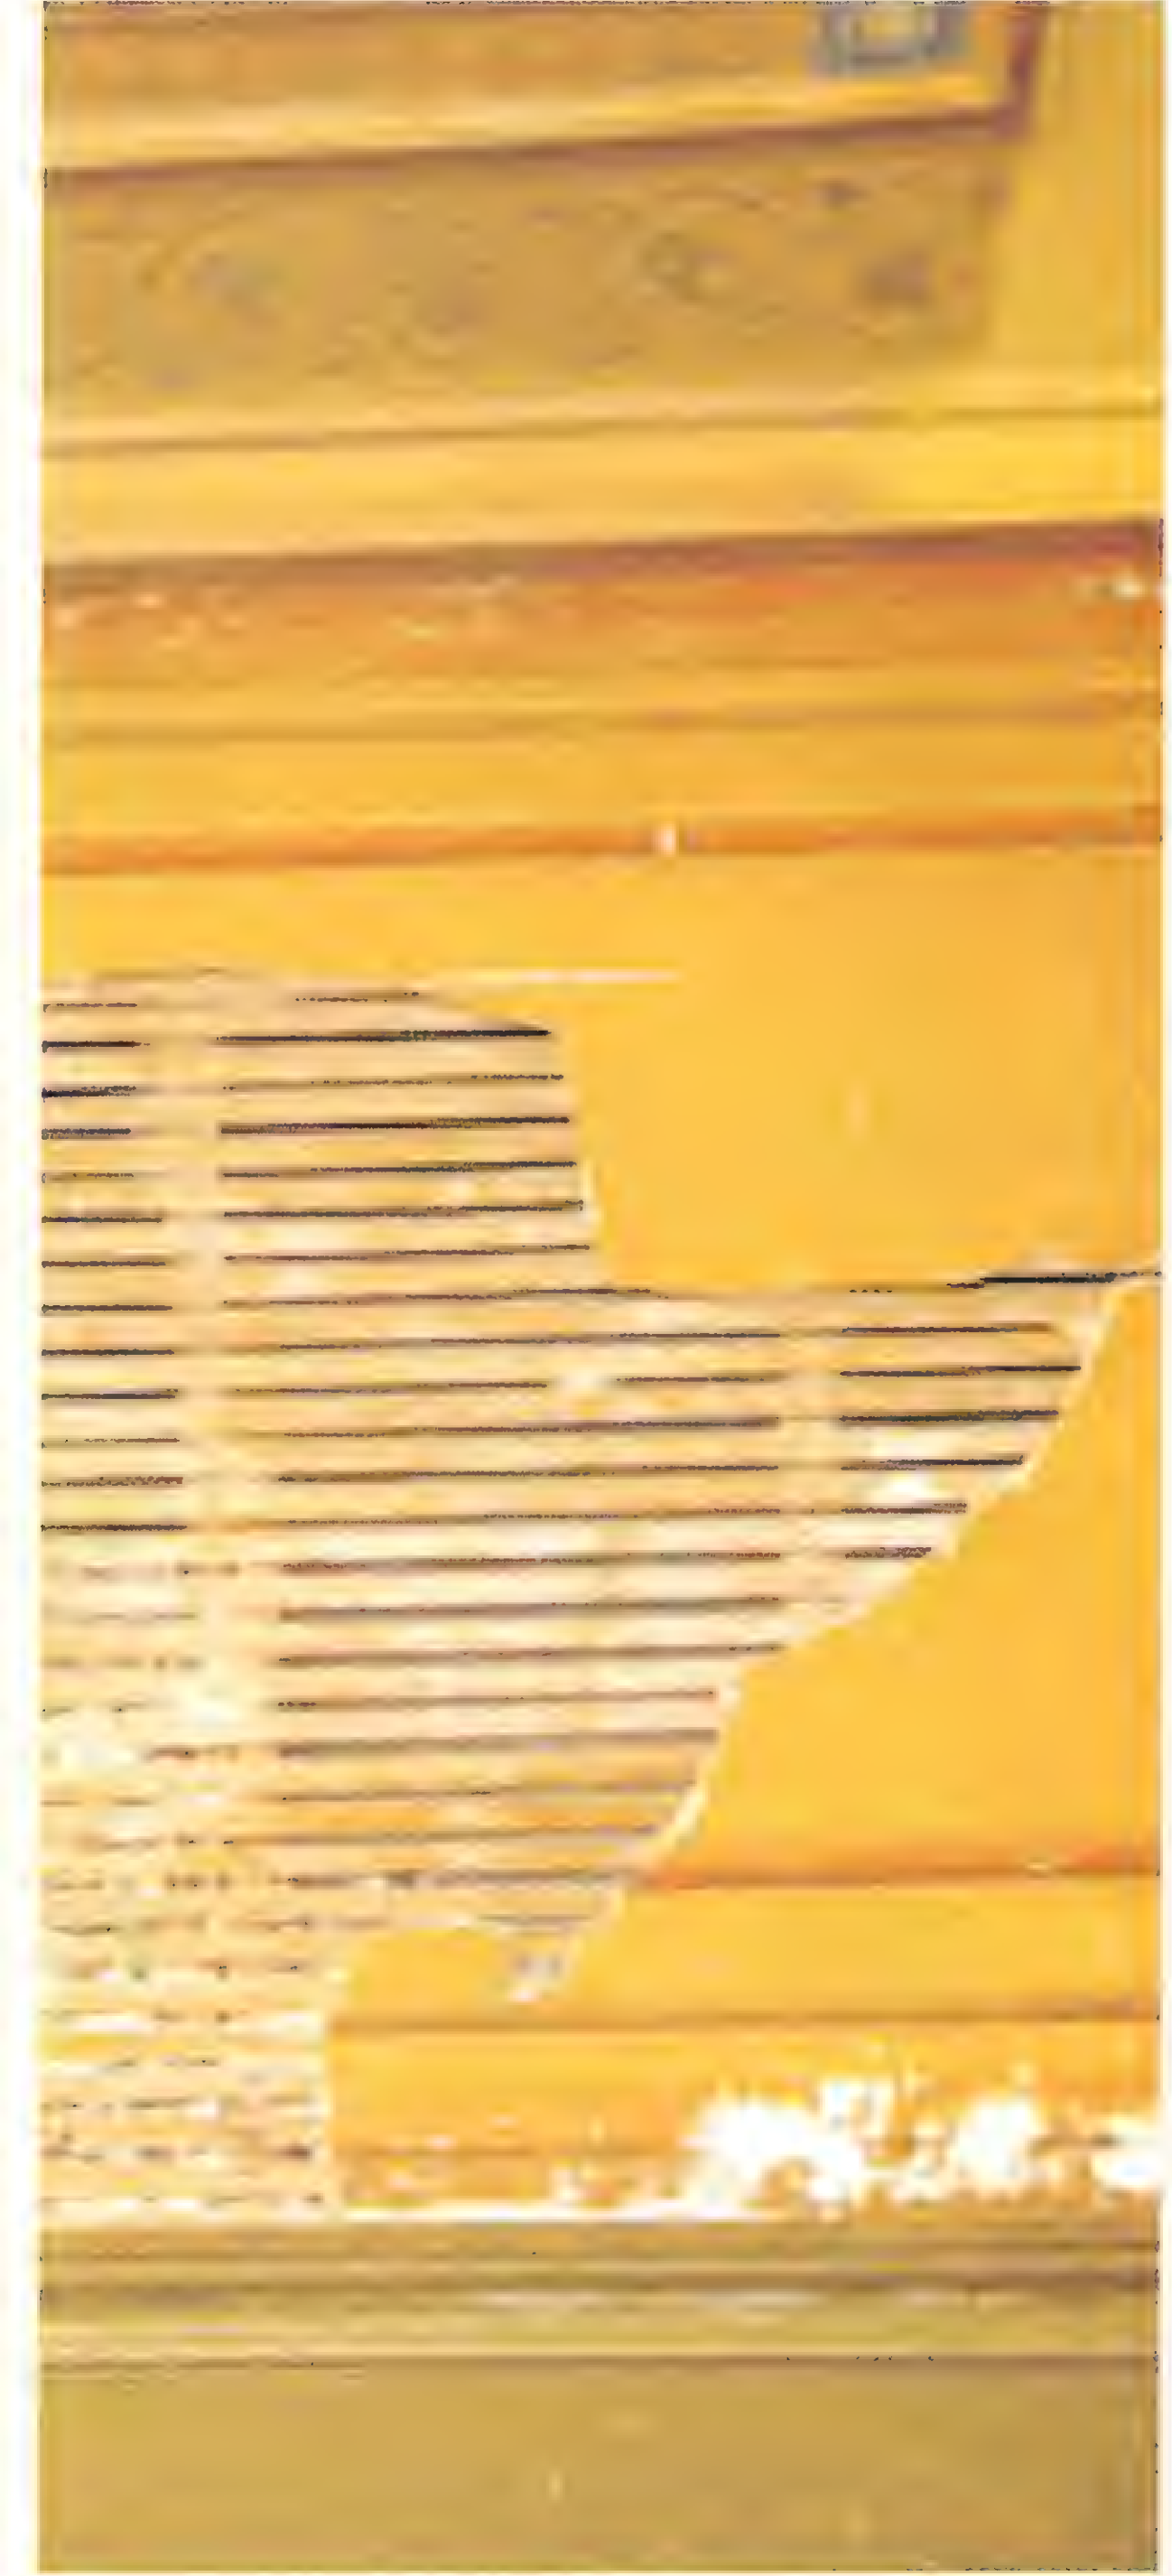
مظاهر تدهور الكرانيش الداخلية والخارجية

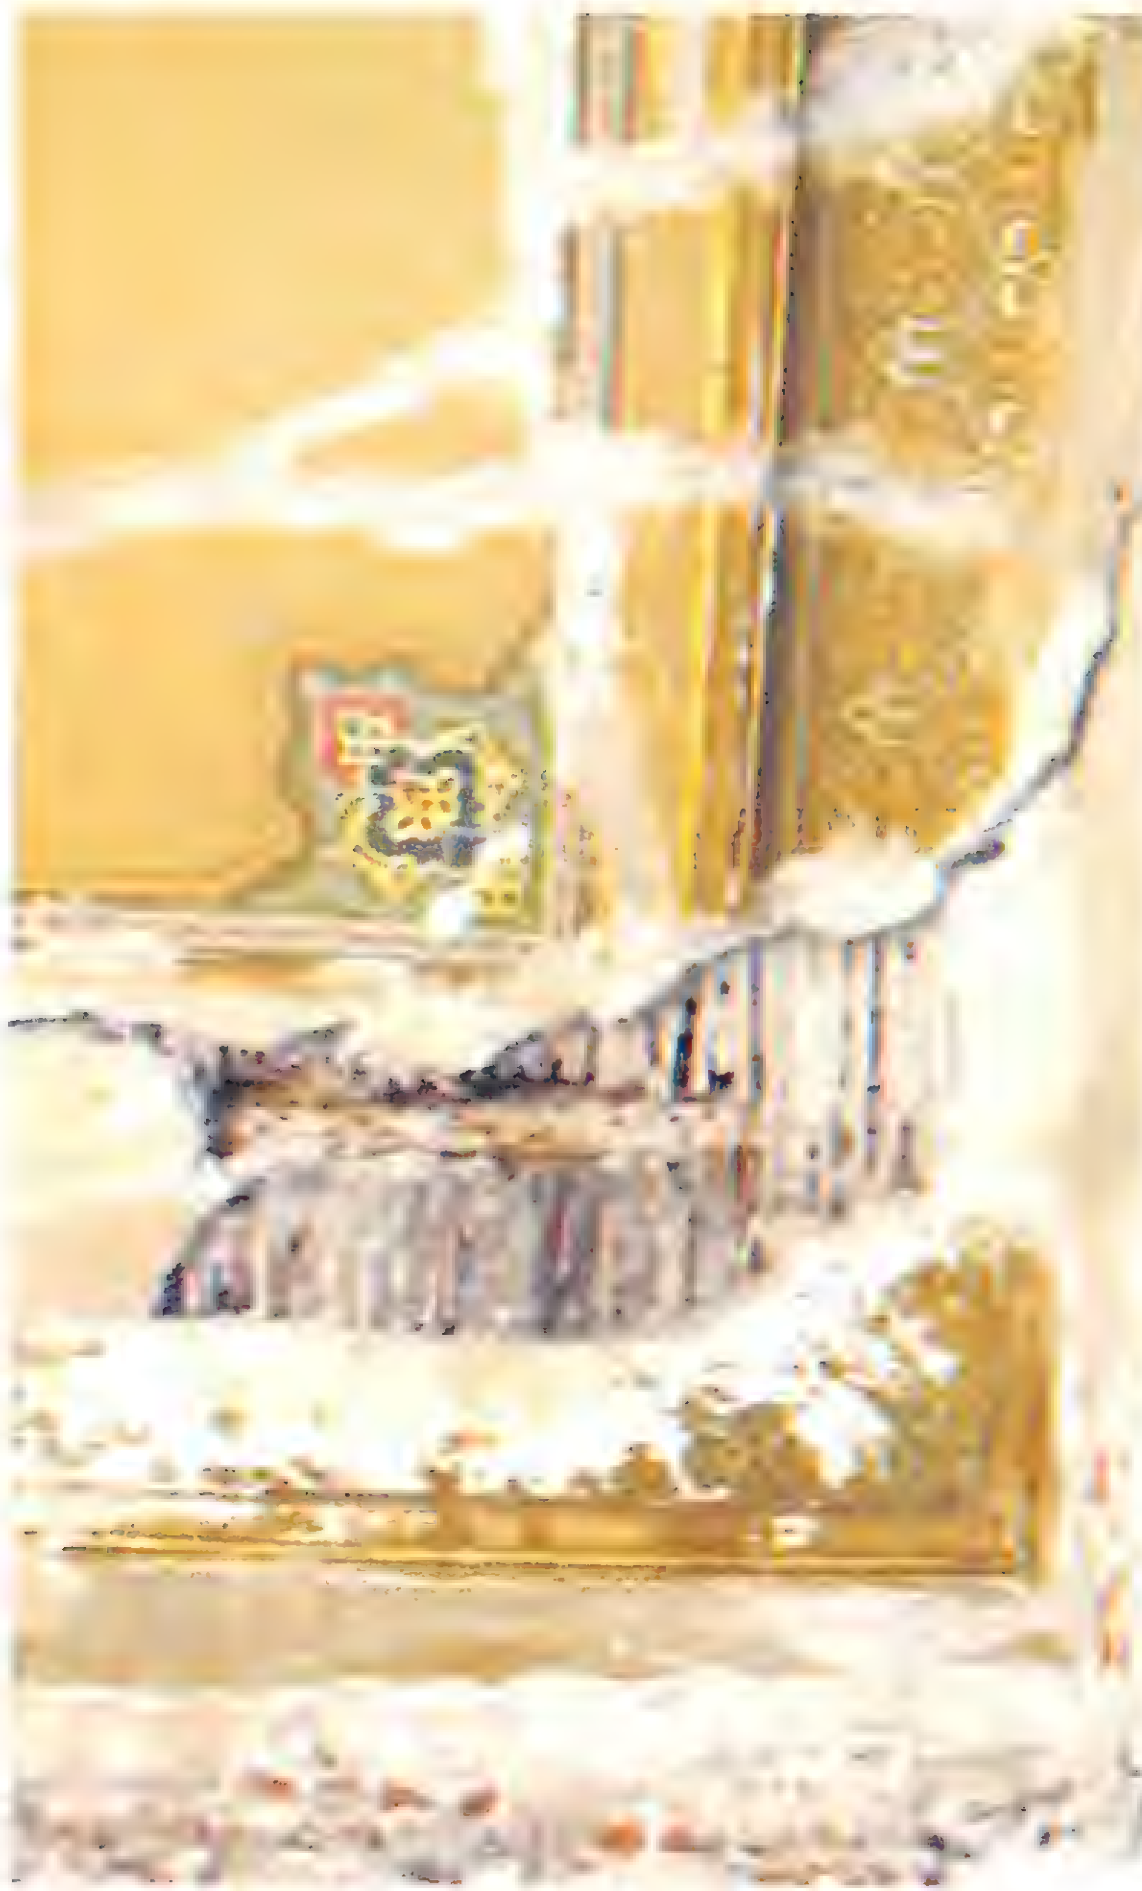
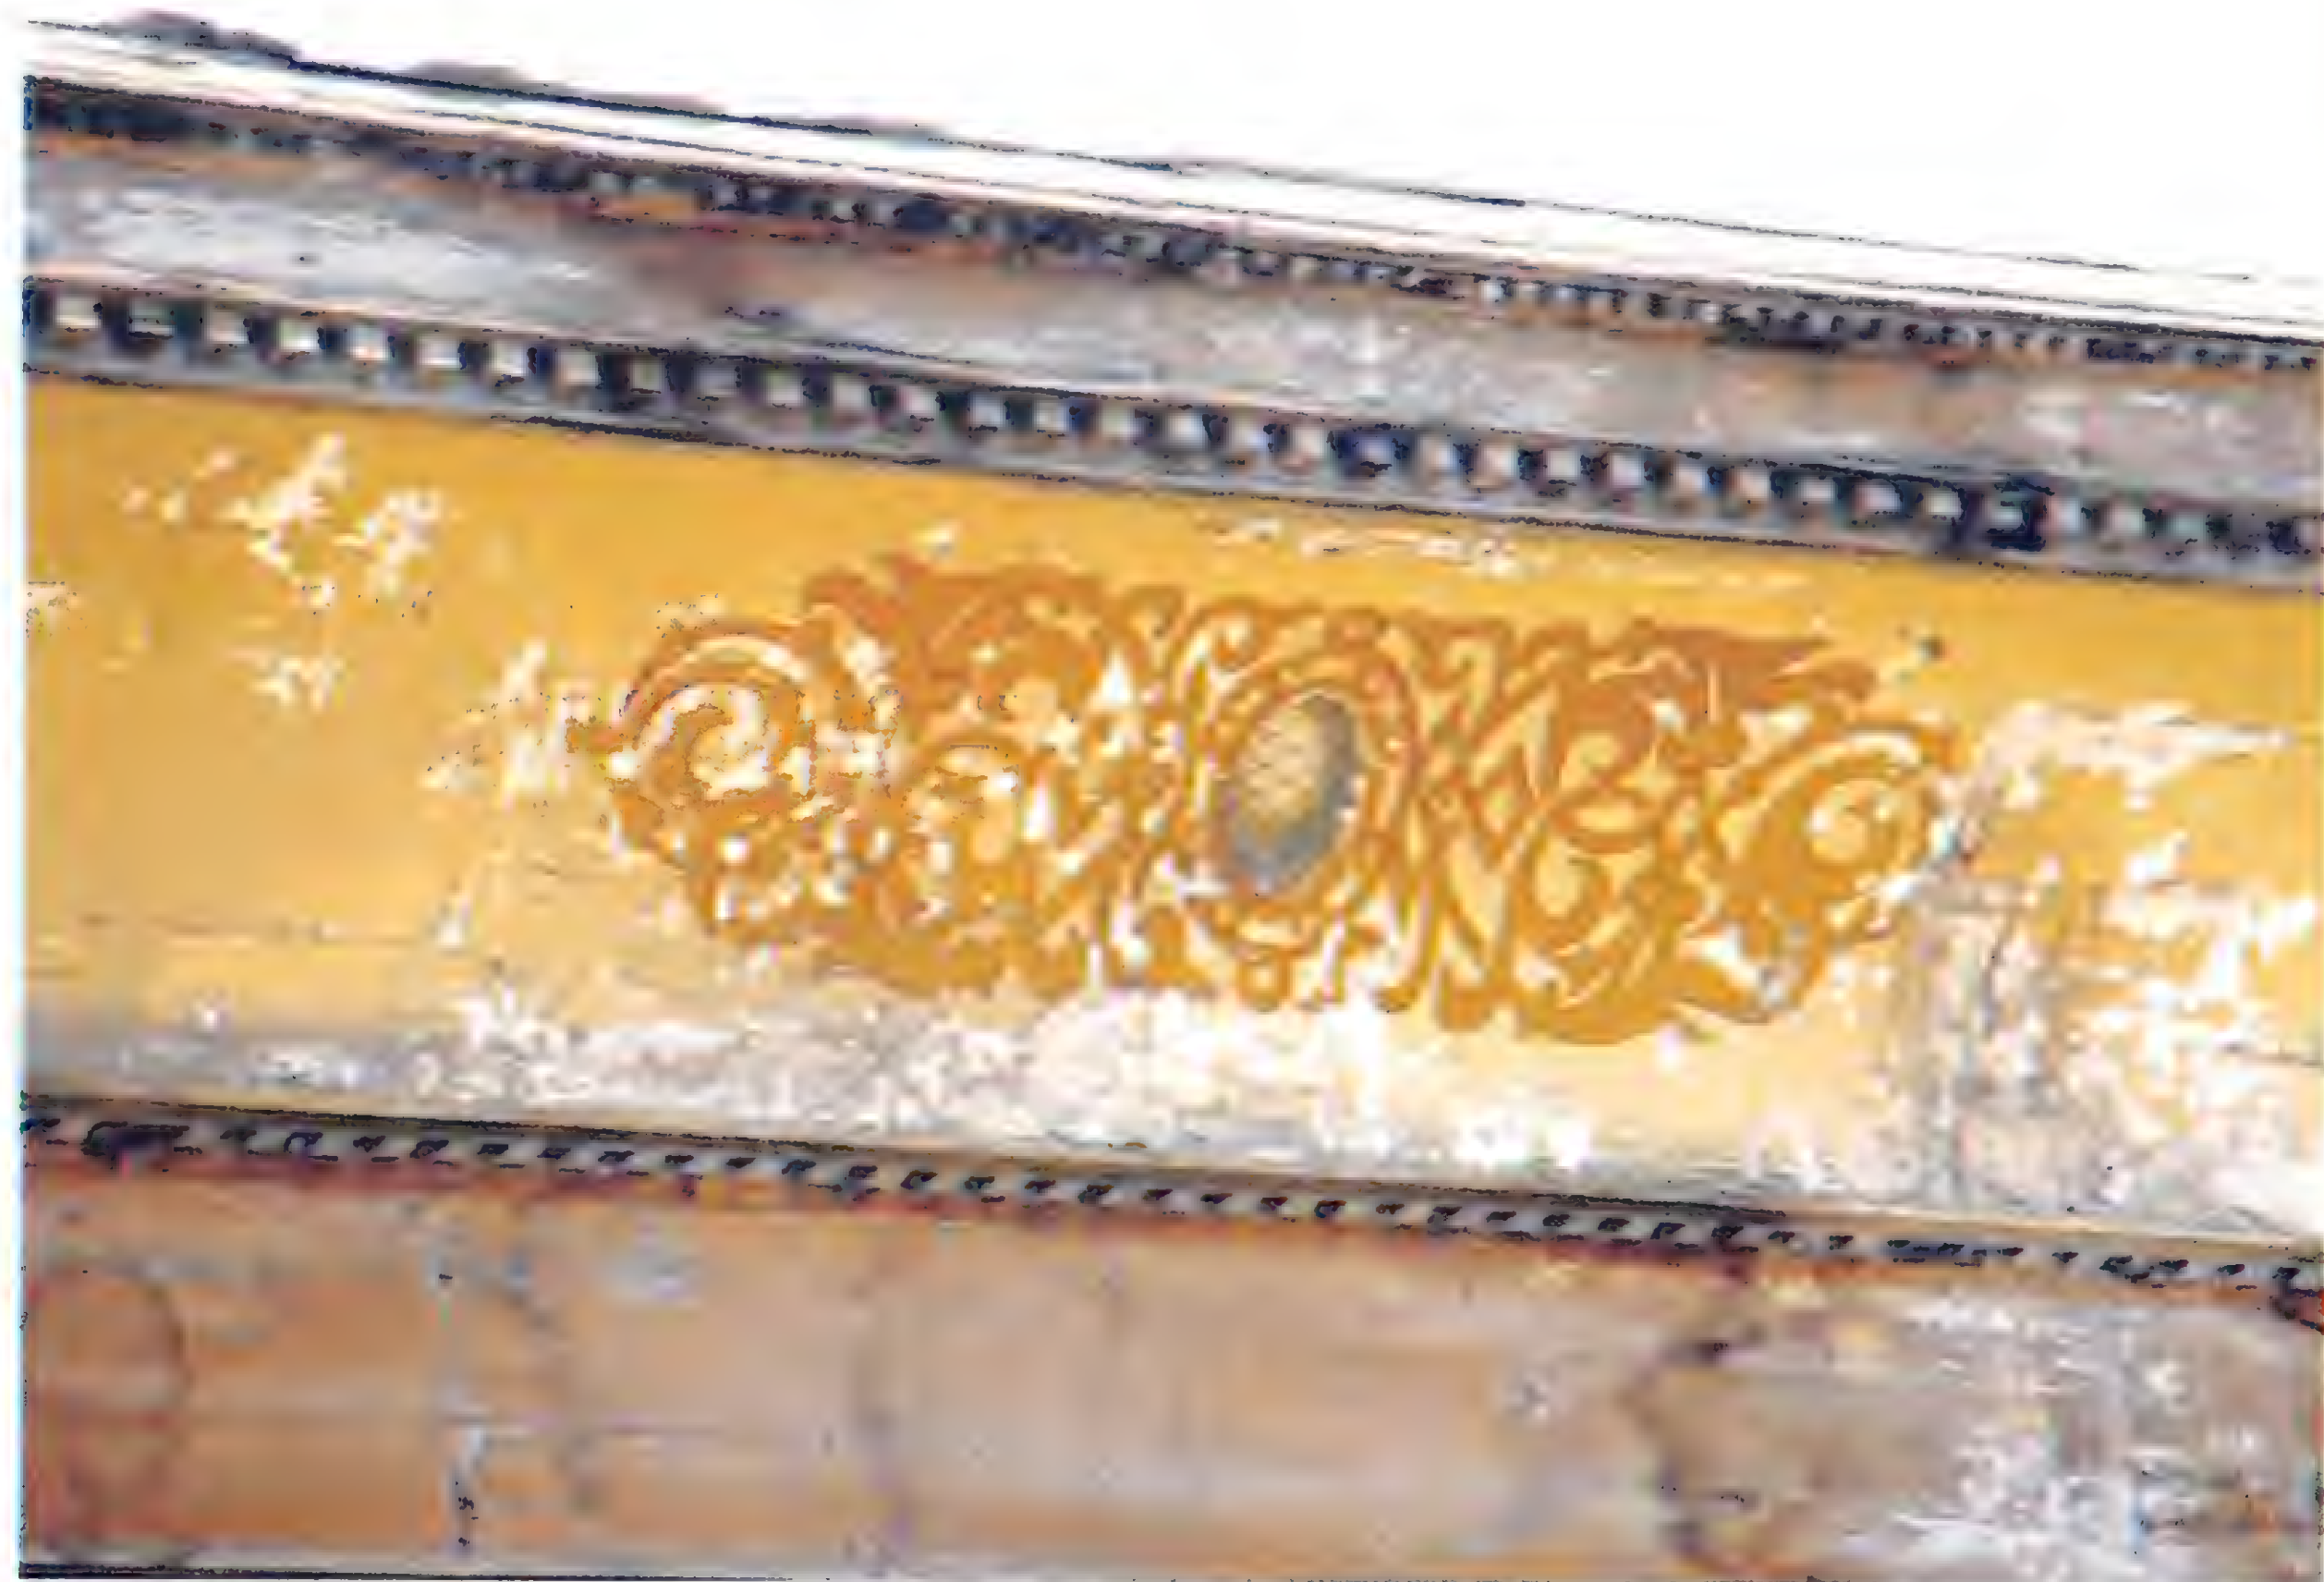
مظاهر تدهور للكورنيشة
